Motorräder  
aus Italien Nr. 13

Dauertest:

# 120 000 km

MV Agusta Brutale 910

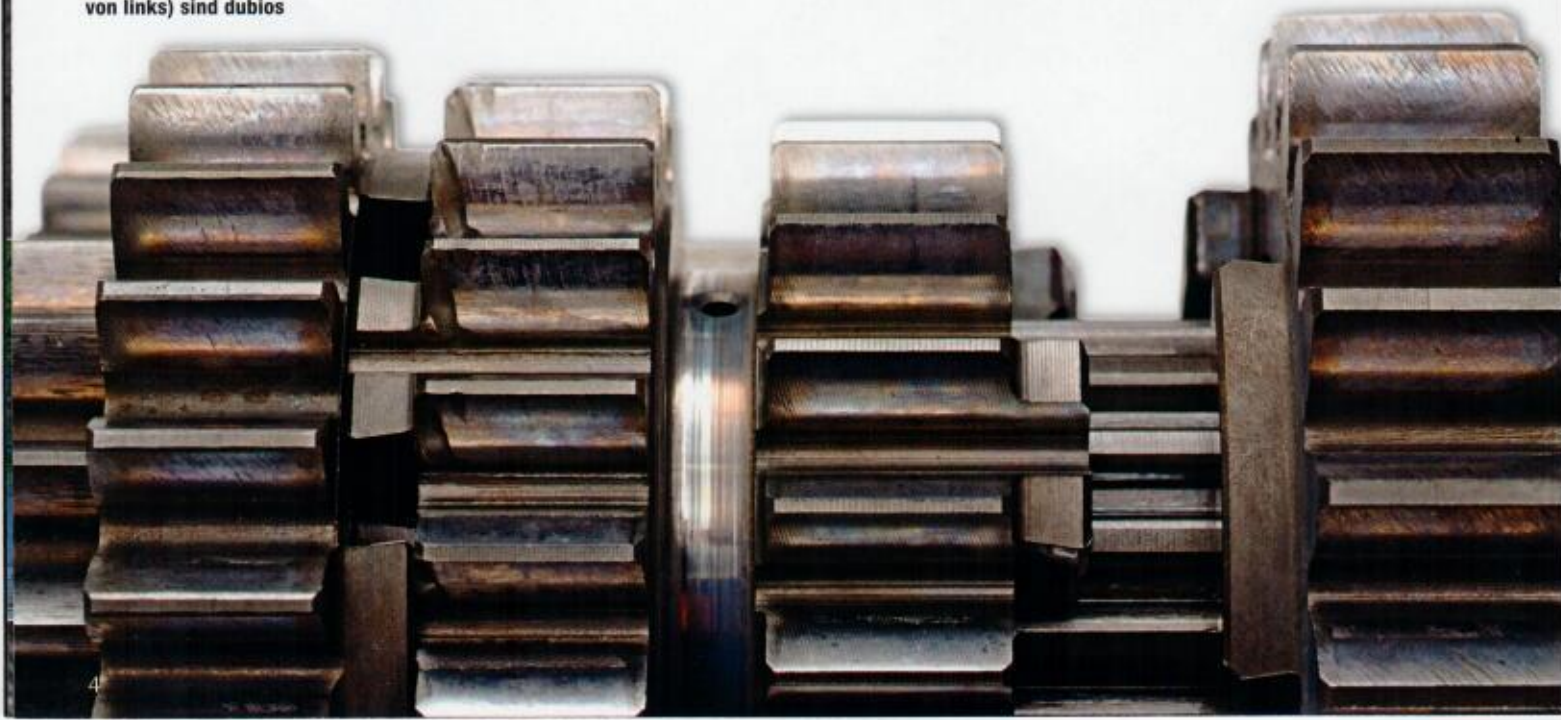
**Das Getriebe kann sich nach 120 000 Kilometern immer noch sehen lassen. Die Rinnen am Gang-vier-Zahnrad (zweites Rad von links) sind dubios**

Bereits beim Demontieren fiel der insgesamt sehr gesund wirkende Zustand sämtlicher Motoreinzelteile positiv auf. Die einzige ungewöhnliche Laufspur zeigte sich am Getrieberad für Gang vier. Dort weisen einige

Zahnflanken am äußeren Rand eine sehr konkrete rillenförmige Einkerbung auf. Es liegt nahe, ein zwischen die Räder geratenes Metallteil als Ursache zu verdächtigen. Da entsprechende Spuren auf dem Gegenzahnrad

jedoch nicht zu finden waren, darf davon ausgegangen werden, dass diese Spuren bereits bei der Fertigung der Zahnräder entstanden sind. Ansonsten zeigte sich das Getriebe in absolut einwandfreiem Zustand, was

sicherlich auch dem kompetenten Fahrstil des Besitzers zuzuschreiben sein dürfte. Also: einbauen und weiterfahren.

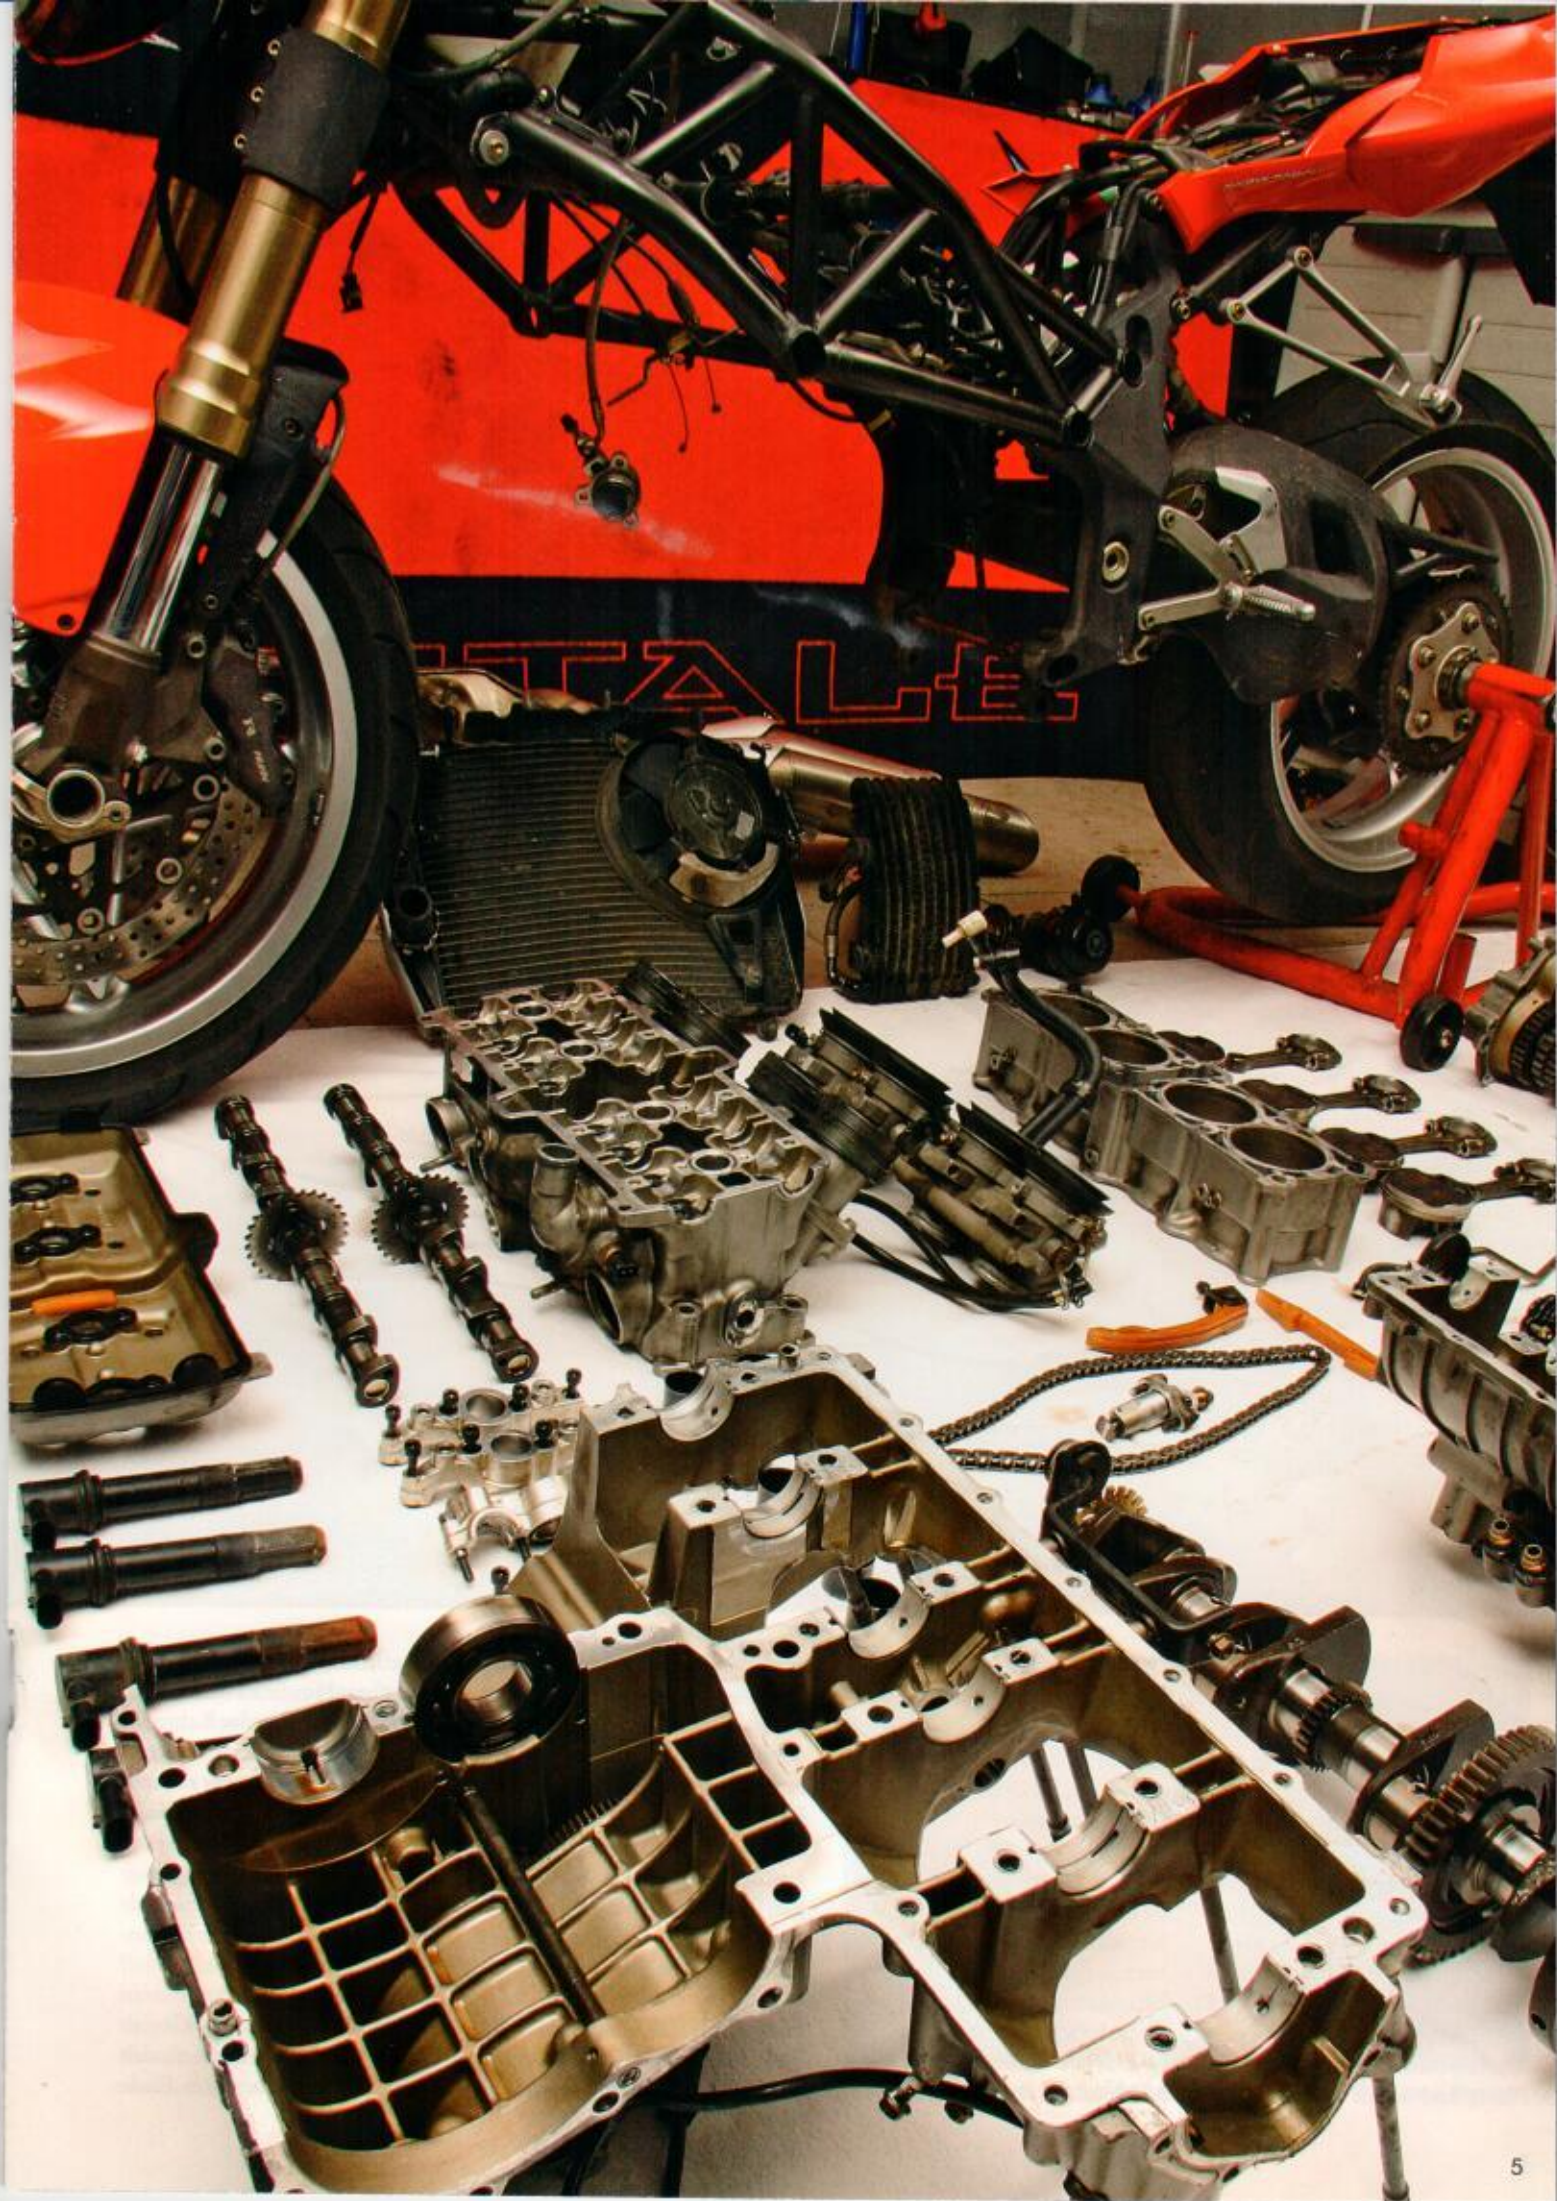
Die Dichtflächen der Ventile sehen noch einwandfrei aus. Winzige Kohlepartikel haben ihre Druckspuren hinterlassen

Beim Ventil-Dichtheitstest ließen lediglich die beiden innen

liegenden Zylinder und hier wiederum die beiden in Richtung Kettenschacht zeigenden Ventile minimal das zur Kontrolle in die Kanäle eingespritzte Waschbenzin durchkriechen. Das sollte jedoch nicht überbewertet werden, hier können bereits winzigste Ölkohleablagerungen beim statischen Test Undichtheiten verursachen. Entsprechend unverfänglich zeigten sich Sitzringe und Ventildichtflächen. Sie sind in einem für die Laufleistung typischen Zustand und könnten problemlos mittels Überfräsen und Über-

schleifen fit für weitere Großtaten gemacht werden. Zumal die Schäfte der Ventile allesamt im grünen Bereich angesiedelt sind und optimale Laufbilder zeigen. Wer auf Nummer Sicher gehen möchte, würde dem Vierzylinder einen Satz neuer Ventile spendieren. Es spricht aber nichts gegen die Aufarbeitung der alten Teile.

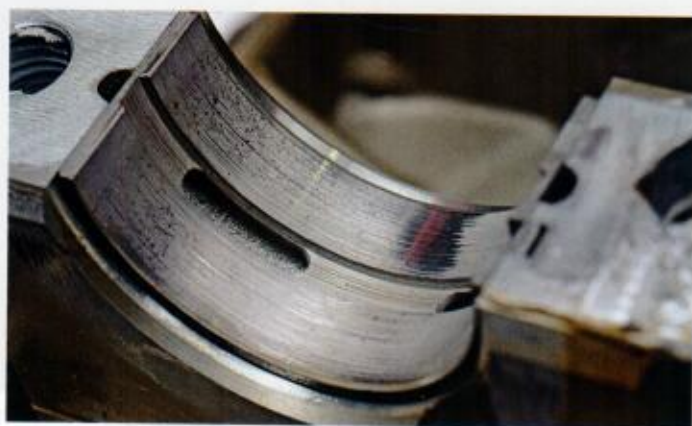
Hauptlagerschale mit deutlichen Laufspuren, aber noch im grünen Bereich

die Lagerflächen kurz mit Lappleinwand abzuziehen und einen Satz neue Lagerschalen einzusetzen.

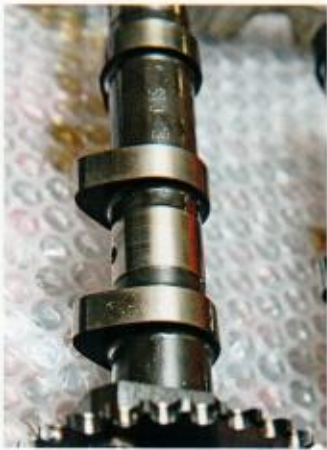
**Immer noch in Form. Nockenwellen ohne Pitting und Riefen**

Beide Nockenwellen samt Lagerblöcken haben die Laufstrecke bestens überstanden. Keinerlei Auffälligkeiten an den Nockenbuckeln, keine heftigen Spuren an den Lagerstellen, wie sie an diesen Stellen, wo der Nockenstahl direkt im Leichtmetall läuft, gerne zu finden sind. Also auch hier ein Spitzenresultat – nach über 120 000 Kilometern.

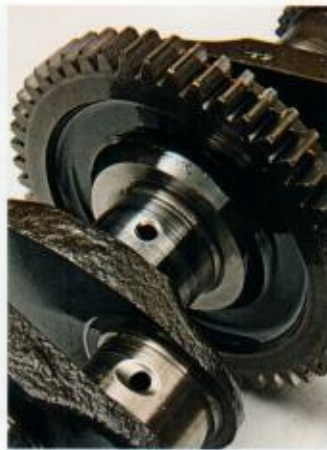
**Kurbelwellen-Hauptlager. Dezentere Laufspuren, mehr nicht**

**DIE MOTORINNEREIEIEN** sind nach der Laufdistanz noch prima in Schuss. Die Kurbelwellenlager sehen allesamt sehr ordentlich aus. Für einen Wiederaufbau würde es vollkommen genügen,

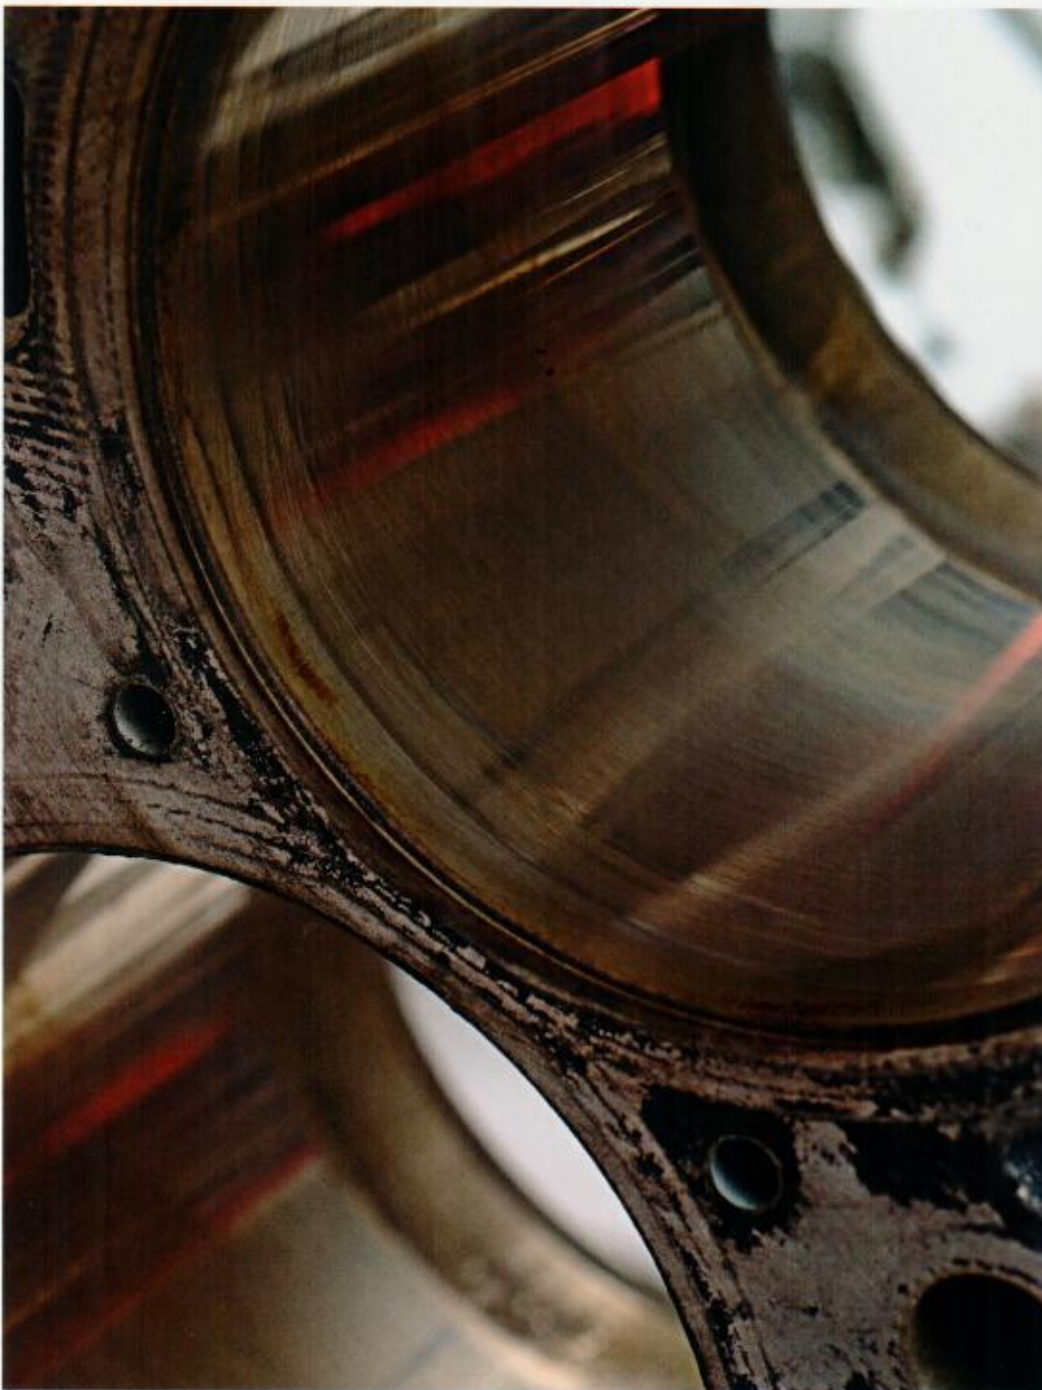
**Zylinder vom Spezialisten Mahle mit dauerhafter Beschichtung. Selbst die Honspuren sind noch zu erkennen, Rundheit und Kolbenlaufspiele immer noch in Ordnung. Gut, aber überflüssig, dass wir nachgeschaut haben**

Die wunderschön filigranen ART-Schmiedekolben sind mit einem Laufspiel von 0,07 Millimetern noch für viele weitere Kilometer gut. In den beschich-

teten Laufbuchsen sind sogar noch die Honspuren zu erkennen. Die mittleren Minutenringe tragen etwa zur Hälfte der Ringbreite. Offensichtlich hat man hier ideale Reibpartner zusammengestellt. Das komplette Zylinderbankett liefert übrigens der deutsche Spezialist Mahle an MV Agusta. Einzige Auffälligkeit an den Kolben waren die Ölbleistreifringe. Sie hatten wenig Spannung und liefen in den Kolbennuten etwas schwergängig. Mit einer Garnitur neuer Ringe hätte man also eine Zylinder-Kolben-Einheit

am Start, die für die kommenden 100 000 Kilometer gut gerüstet wäre.

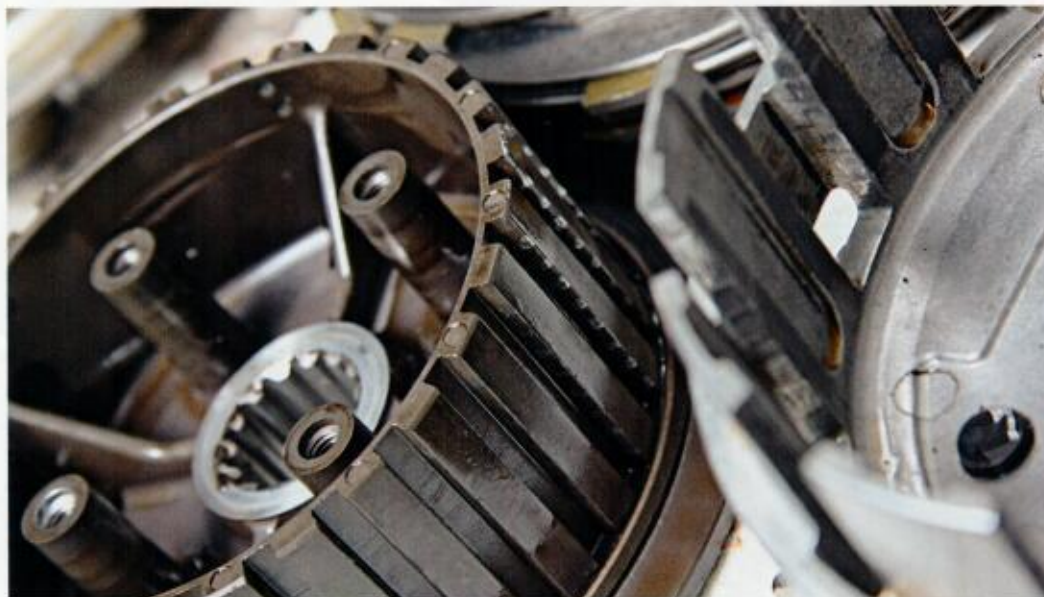
Die Ursache für die zuletzt etwas schwergängige Schaltung dagegen ist an anderer Stelle zu

**Kupplungs lamellen haben sich in Nabe und Korb eingearbeitet. Eine Erklärung für die Verschlechterung der Schaltbarkeit**

suchen. Nämlich der Kupplung. Die Lamellen haben sich in Nabe und Korb etwas eingearbeitet. Das erhöht die Restschleppkraft und damit auch den Kraftaufwand beim Schalten. Fürs erste könnte man hier versuchen, mit Nacharbeiten der entsprechenden Gleitflächen die Gängigkeit der Lamellen zu verbessern. Wer gleich Nägel mit Köpfen macht, spendiert einen neuen Korb samt Nabe. Die Lamellen selbst könnten durchaus noch weiterverwendet werden.

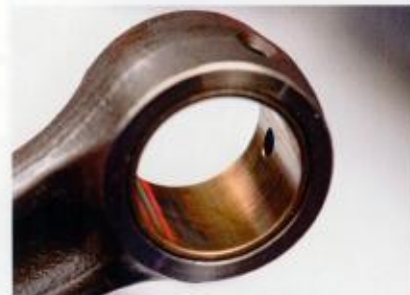
Heute eine Seltenheit: Pleuelauge mit zusätzlicher Bronzebuchse

Auch die Kolbenbolzen sehen dank Bronze-Laufbuchse im Pleuelauge noch exzellent aus. Die Paarung Bronzebuchse-Stahlpleuel ist einfach verschleißfester als die aus Kostengründen heutzutage übliche Stahl-in-Stahl-Laufpaarung.
