Motorräder  
aus Italien Nr. 13

Dauertest:

# 120 000 km

MV Agusta Brutale 910

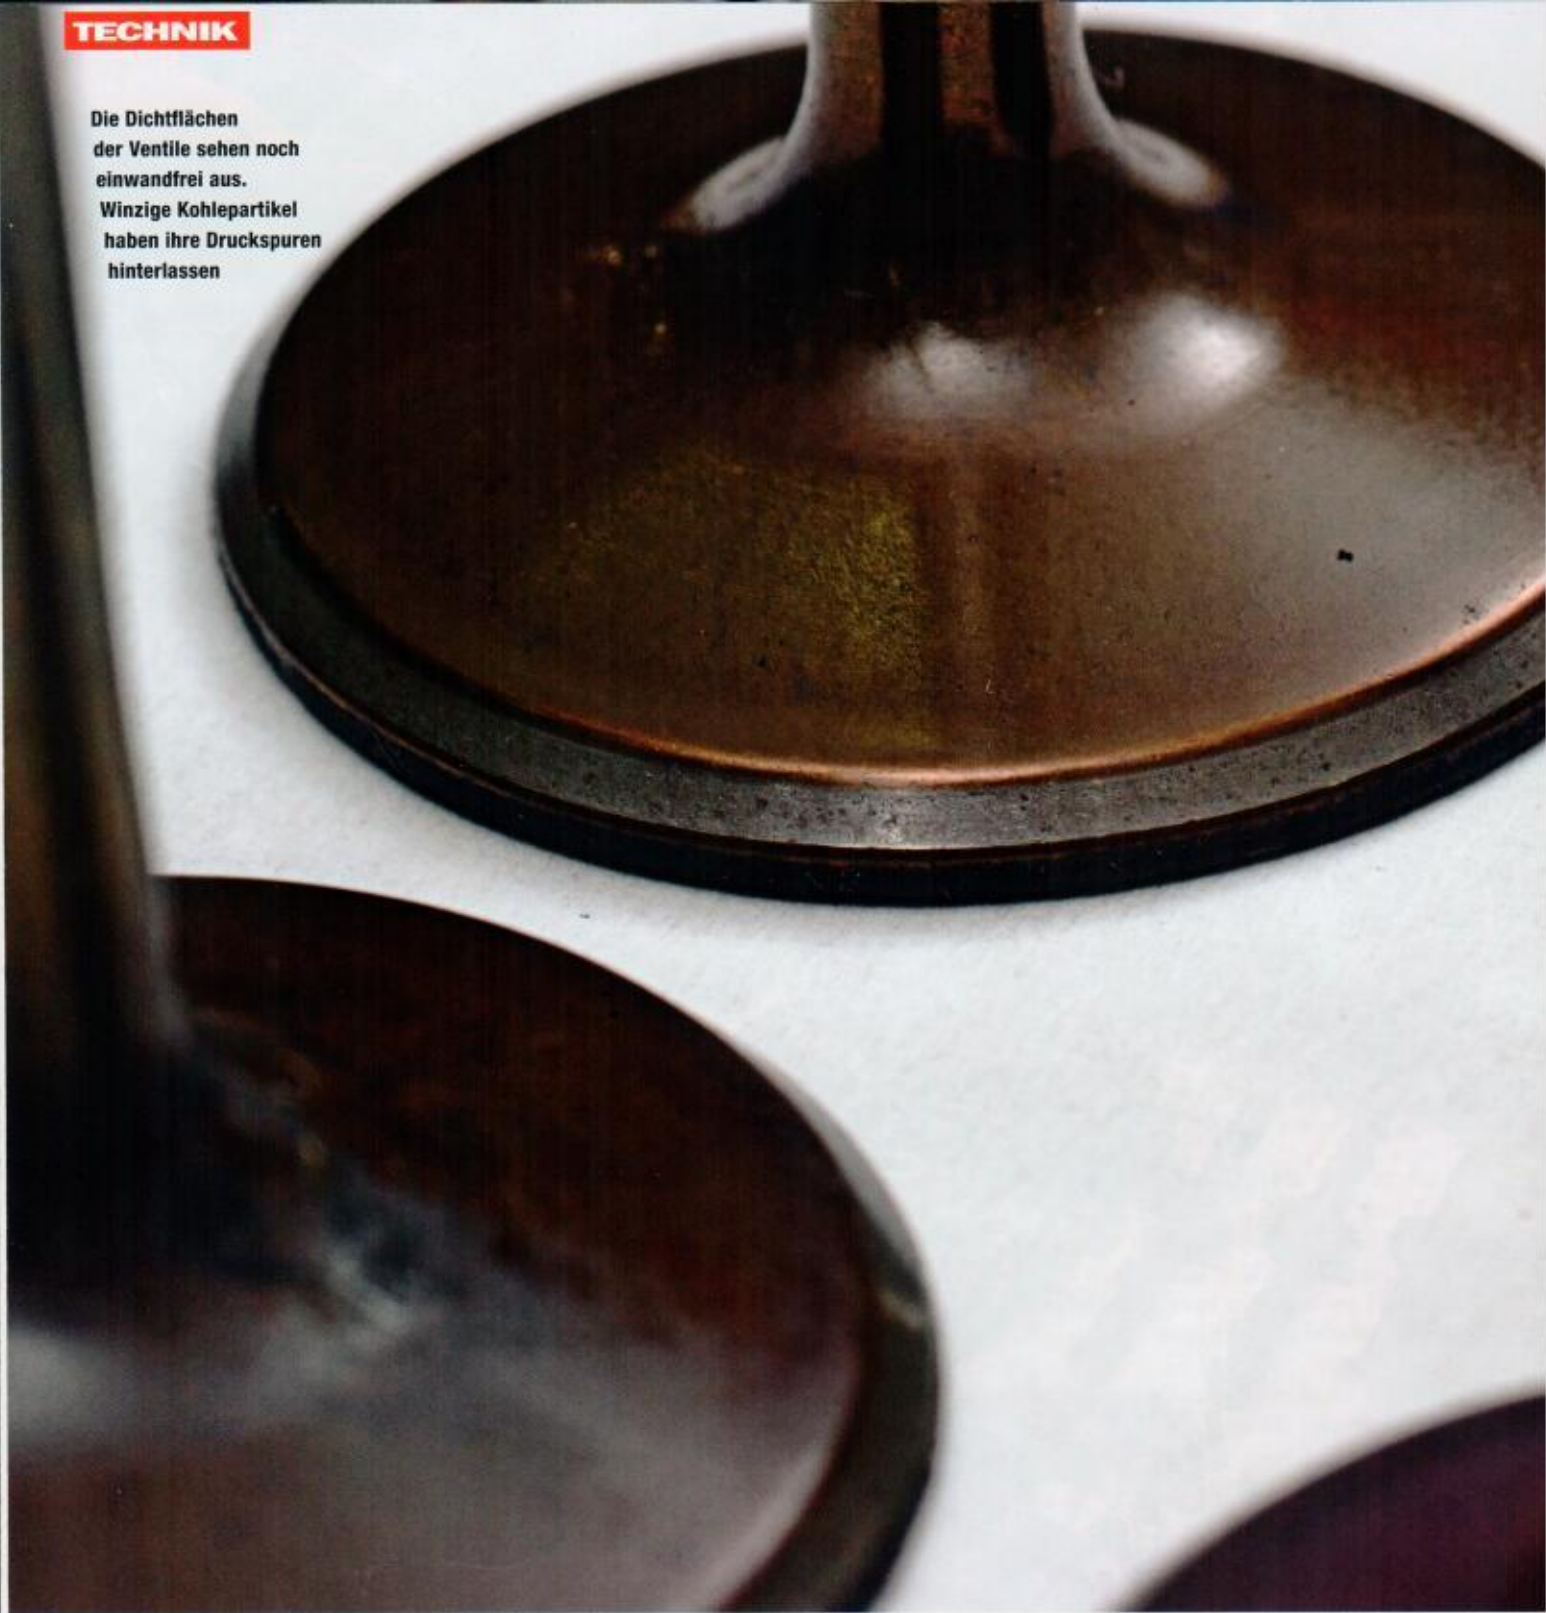
Die Dichtflächen der Ventile sehen noch einwandfrei aus. Winzige Kohlepartikel haben ihre Druckspuren hinterlassen

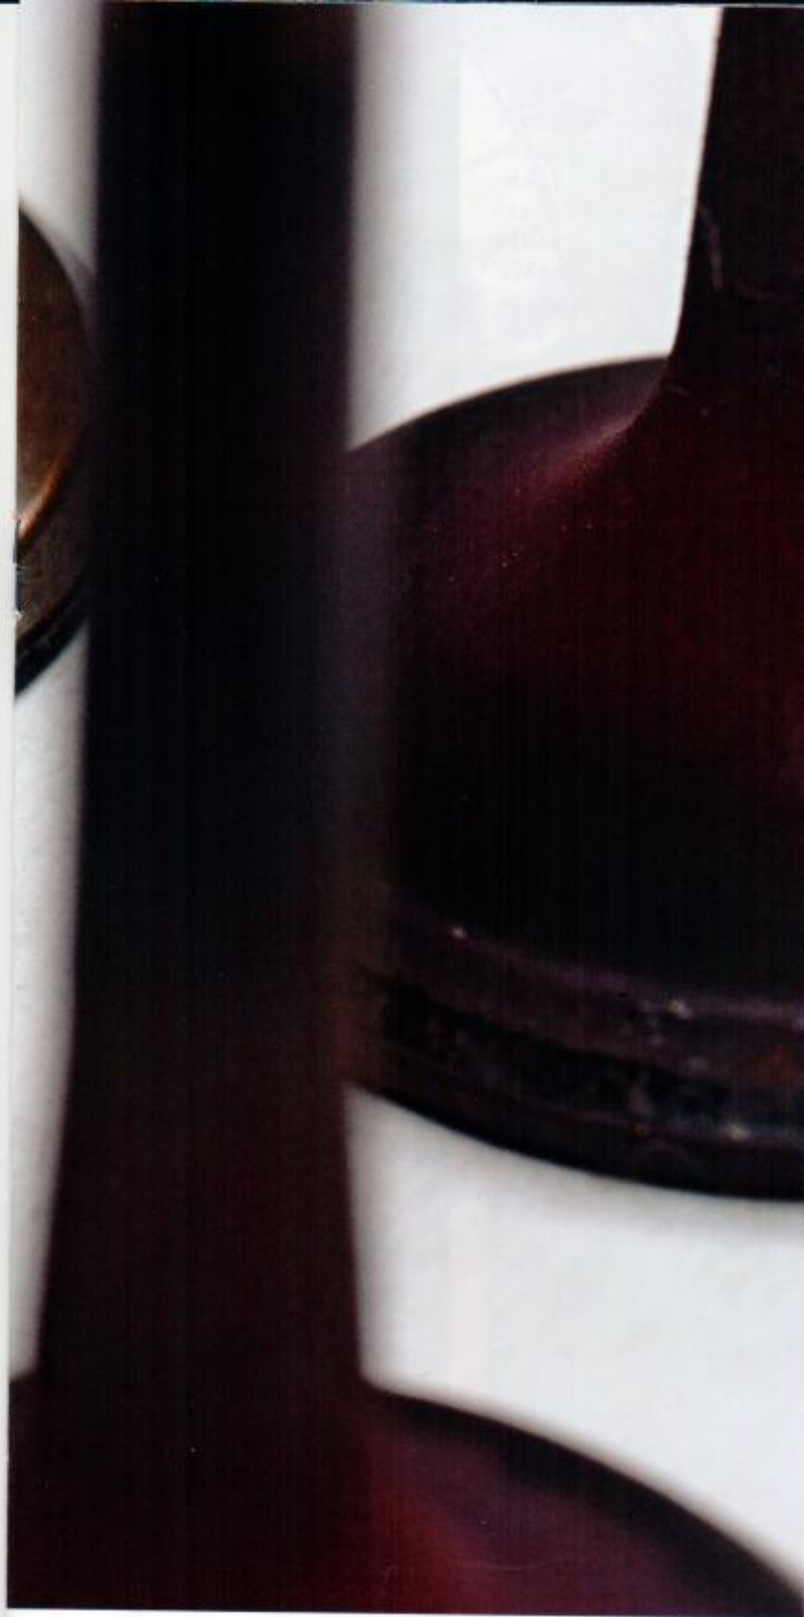
**Auseinandergenommen. Die ganze Arbeit hätte man sich sparen können. Die Brutale wäre mechanisch noch für viele Kilometer gut gewesen**

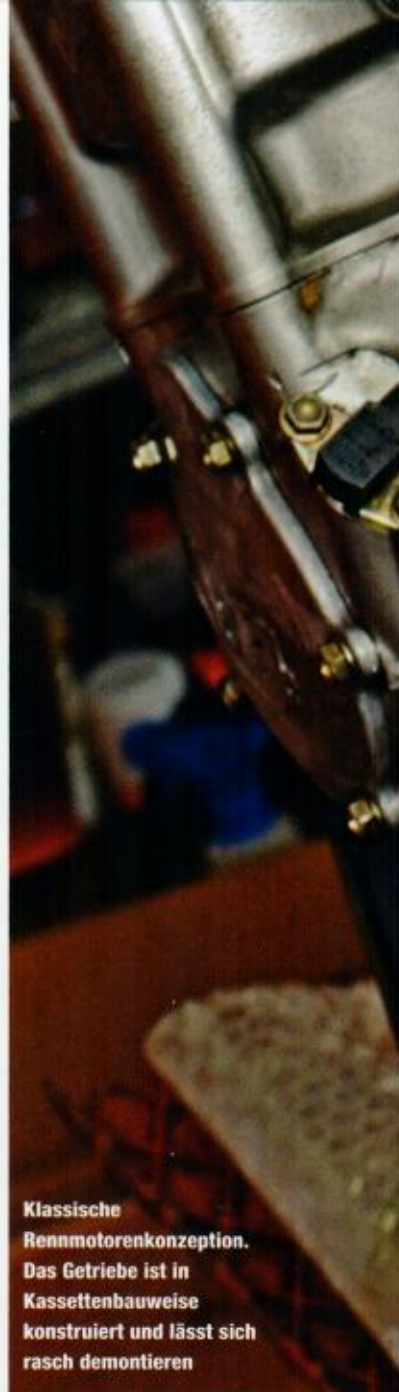
**Klassische Rennmotorenkonzeption. Das Getriebe ist in Kassettenbauweise konstruiert und lässt sich rasch demontieren**

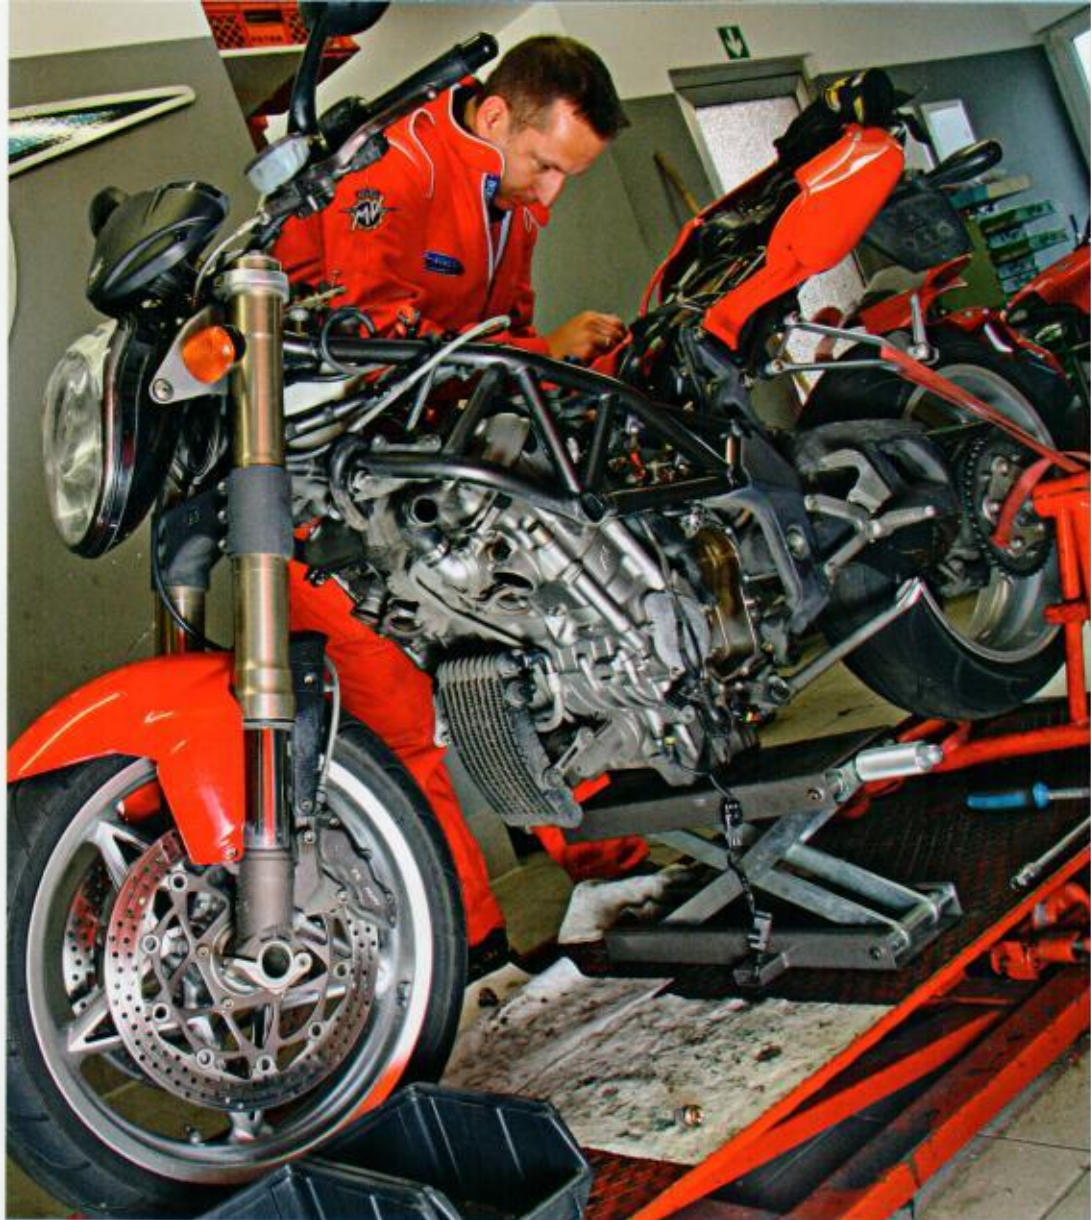
Eng vollgebaut, aber durchdacht und servicefreundlich. Der Rahmen etwa lässt sich über den Motor hochklappen
